# Estudio de eficiencia energética en edificios gubernamentales

Ministerio de la Producción  
Gobierno de Santa Fe  
Sede Santa Fe - Sede Rosario

MAYO 2019

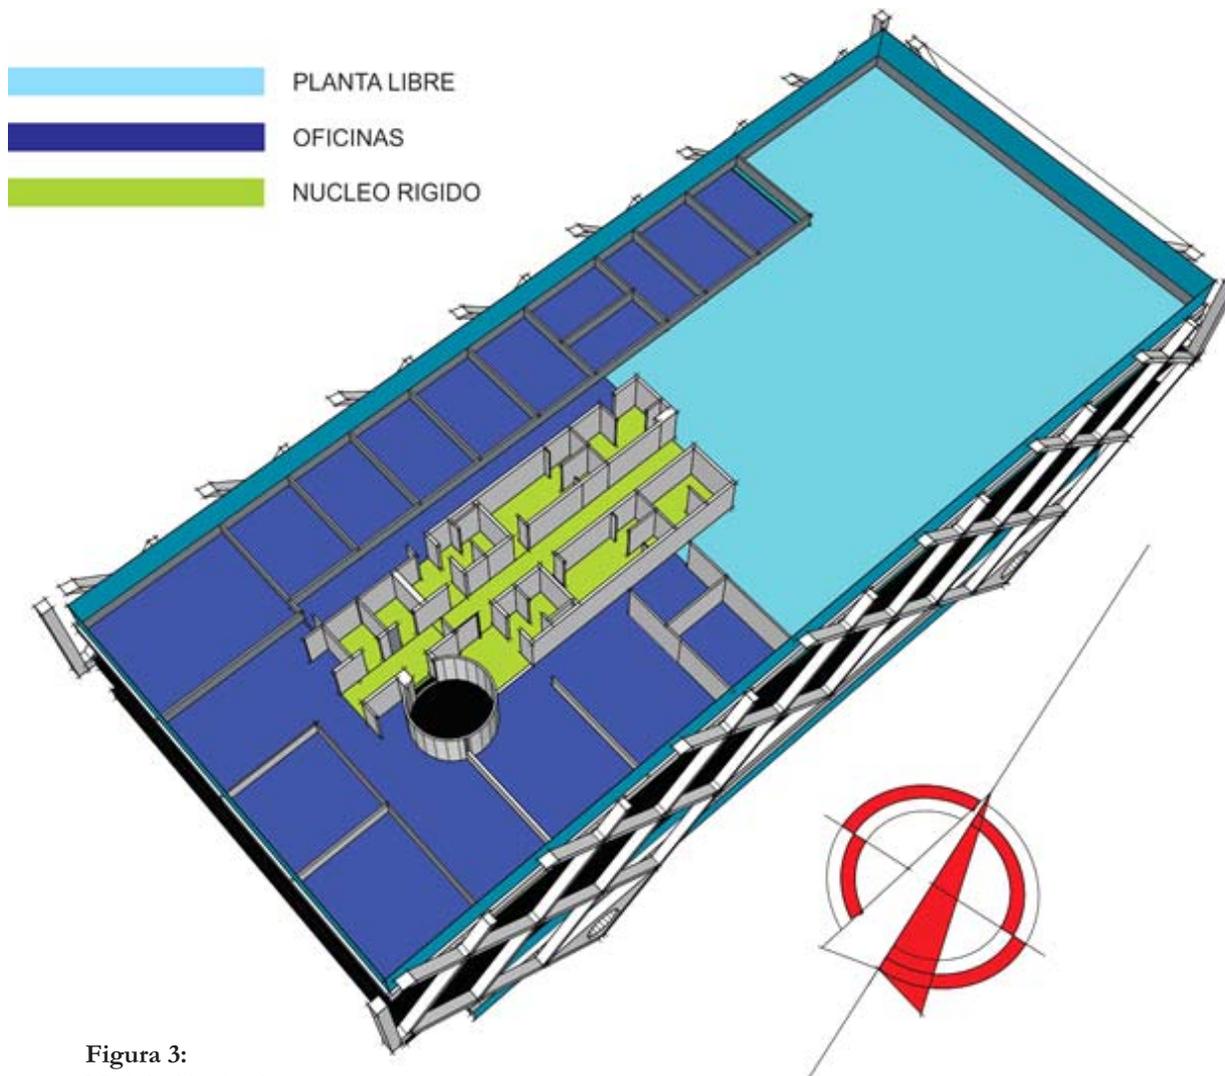
**Figura 3:**  
Modulación de planta

Con respecto al 3er. Piso, donde se ubican las oficinas del M.P.P.S.F., la planta libre original fue modulada de dos maneras. Planta Libre: En el sector Norte-y Noreste, se mantiene la planta libre con pequeños divisorios bajos y en algunos casos con mesas de trabajo comunes (co-working)

Oficinas: En el sector Sur y Sur-Oeste se realizaron divisiones de oficinas de piso a techo, de diferentes jerarquías. Todas ellas dan al exterior.

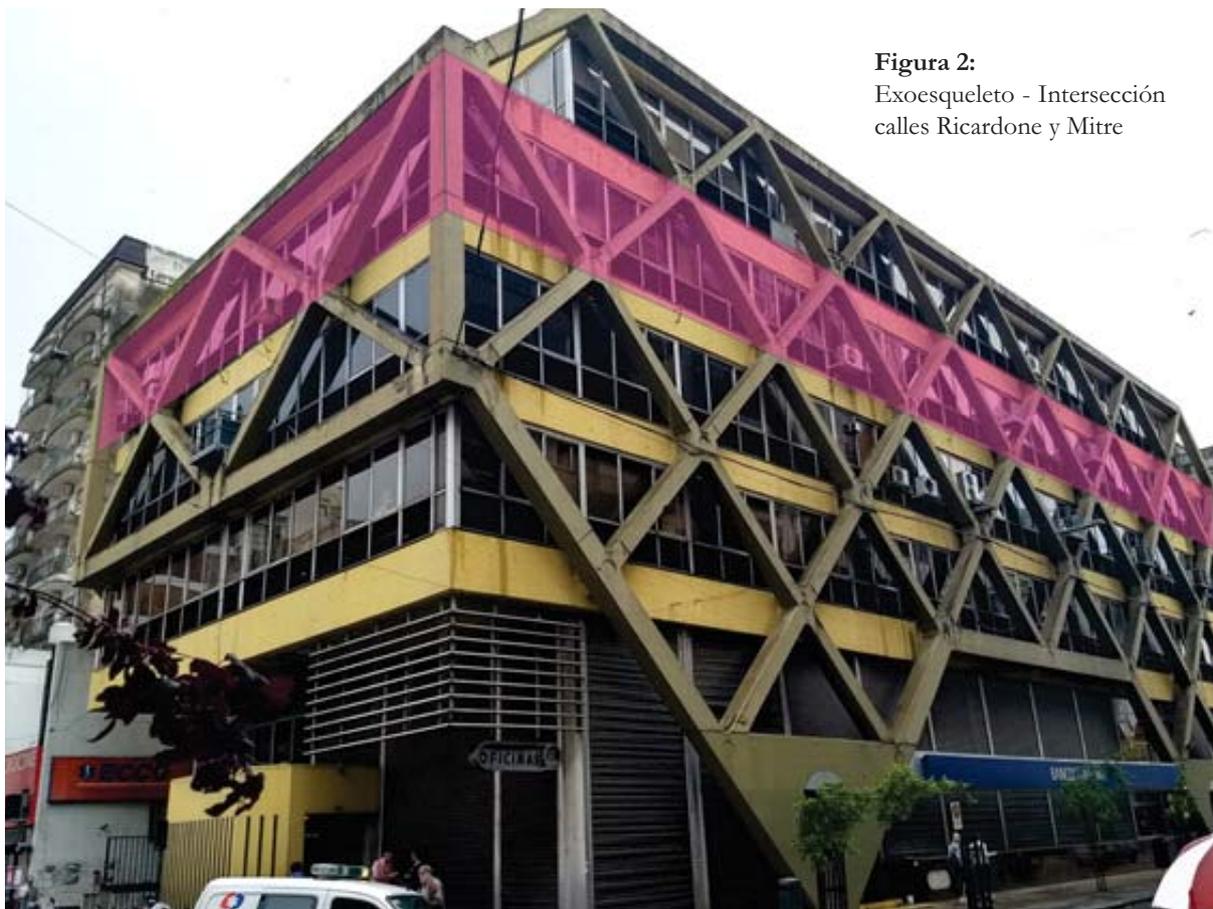
**Figura 2:**  
Exoesqueleto - Intersección  
calles Ricardone y Mitre

El estilo es brutalista; por el exterior se desarrolla toda la estructura “a la vista” delante de la piel del edificio que se encuentra por detrás (separación: 0.18 m). La exoestructura es de hormigón

armado formando una trama regular a 45° en cuyas intersecciones están ancladas los apoyos de las losas de cada piso, descargando en 4 puntos sobre el terreno.

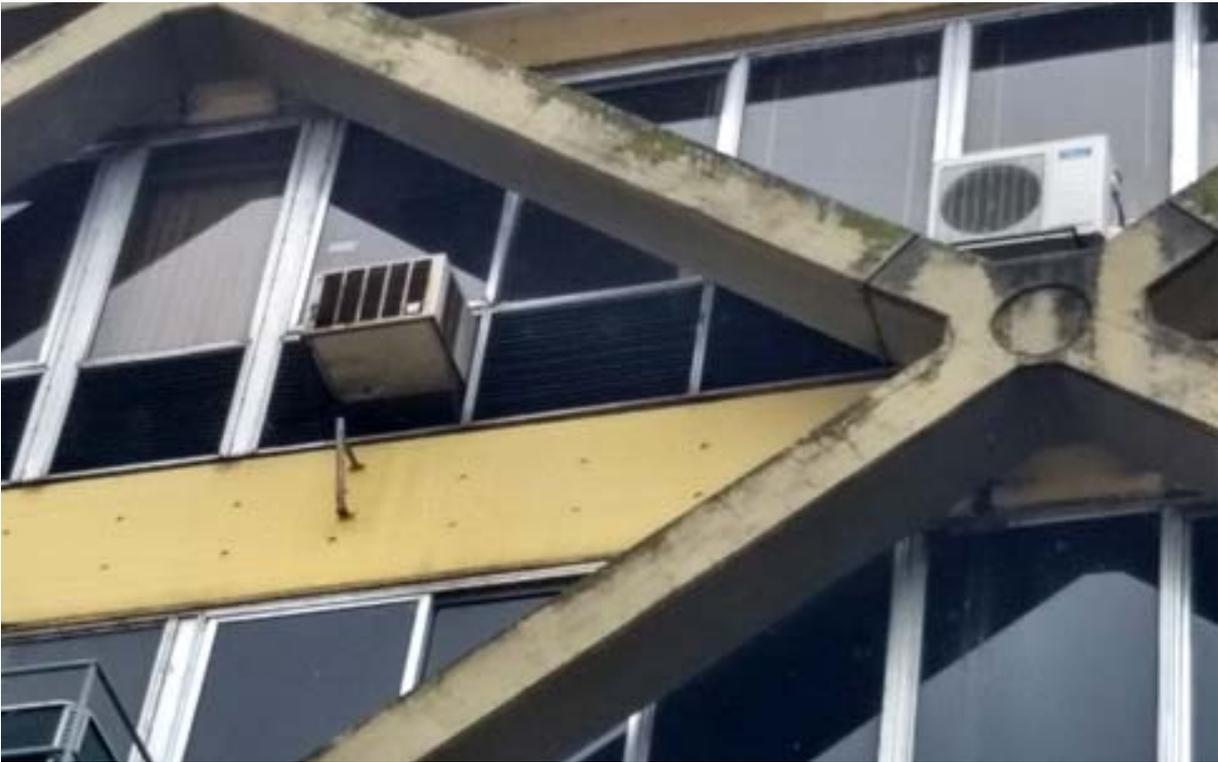
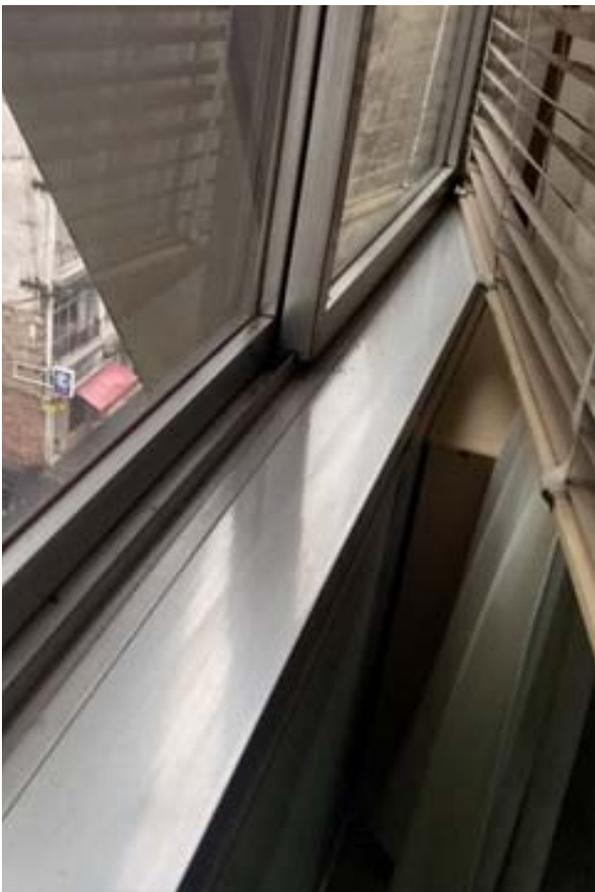
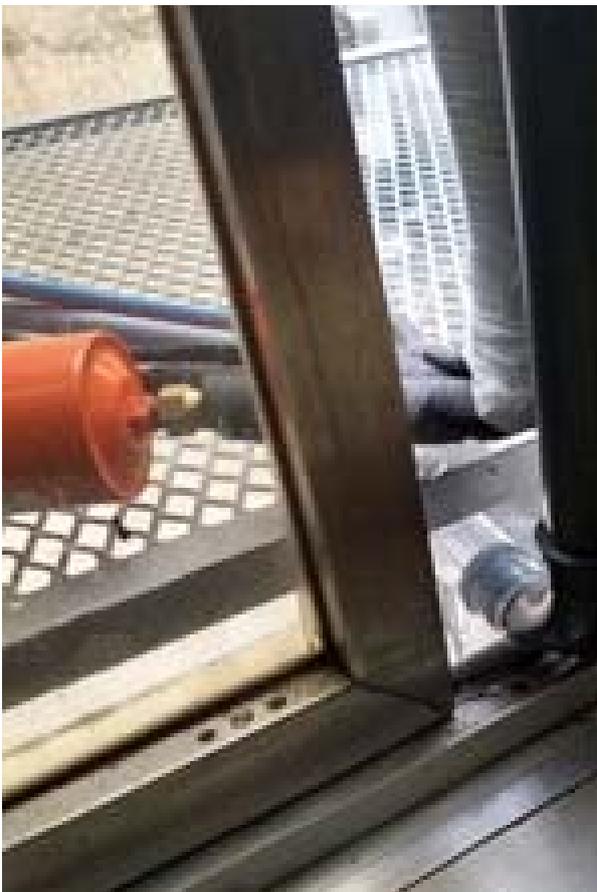
La parte inferior está compuesta por una placa de fibra compacta en el interior y una celosía metálica en la parte exterior, sin aislación térmica.

En la parte superior, hasta el cielorraso, se encuentra un aventanamiento corrido. En varios puntos se ha perforado el cerramiento exterior para la colocación de equipos de aires acondicionados.

**Figura 5:**  
Cerramiento exterior

**Figura 6:**  
Abertura de aluminio

**Figura 7:**  
Intervención en el cerramiento exterior para la colocación de aire acondicionado

En el caso de mejorar el cerramiento existente se recomienda también, sellar correctamente las zonas donde se han colocado aires acondicionados, para evitar infiltraciones.

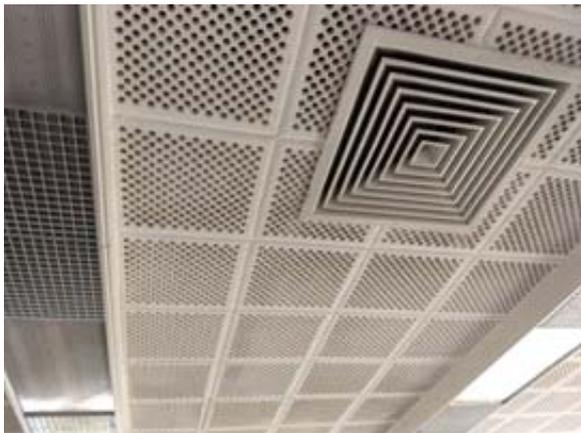
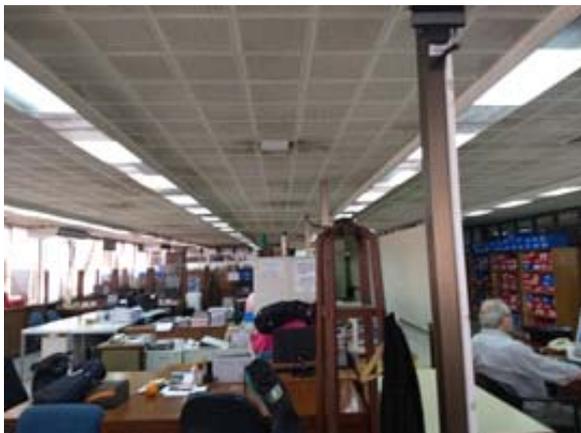
Figura 8 y 9: Cielorrasos

El cielorraso en toda la planta está formado por placas acústicas de yeso sobre estructura de madera.

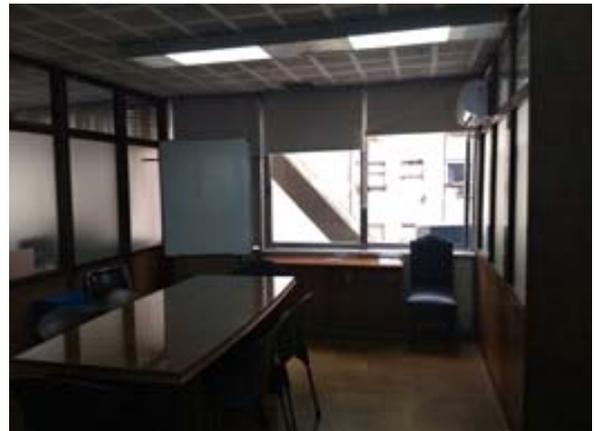
Figura 10: Tabiquería en sector oficinas

oficinas es de madera natural color marrón oscuro, con vidrio en su parte superior, por arriba del nivel de dintel.

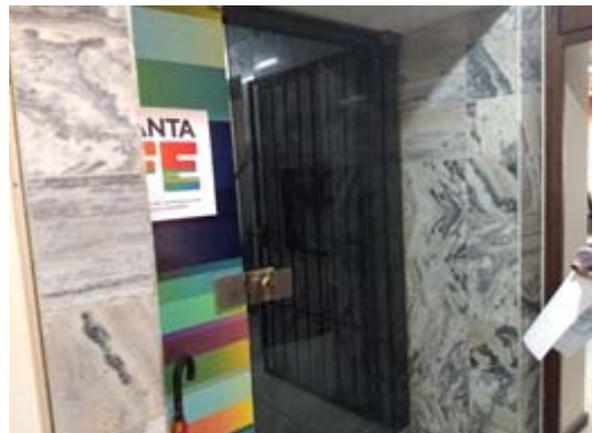
Figura 11: Revestimiento hall de ingreso.

El hall de ingreso se encuentra revestido en mármol bicolor gris-blanco.

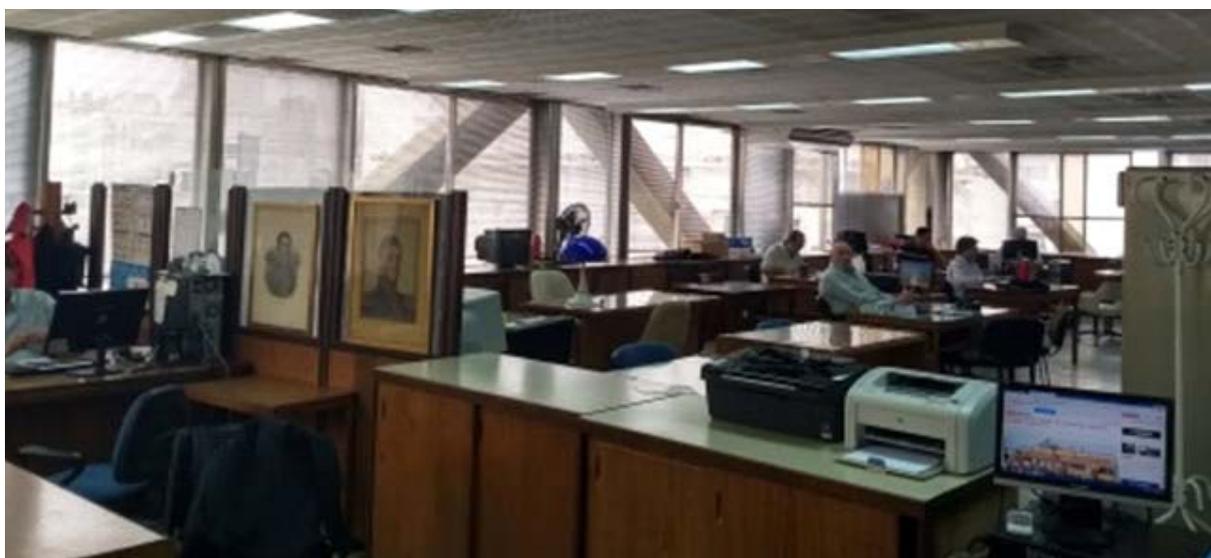
Figura 17: Aventanamientos en fachada Norte y Este

Marcos y sistema de apertura: Las ventanas corridas están compuestas por un marco de aluminio color natural, donde se intercalan paños corredizos y paños fijos.

Vidrios: Simples incoloro sin protección.

Cortinas: En el sector de oficinas mayoritariamente las aberturas poseen persianas americanas metálicas y cortinas de tela en el interior, pudiéndose observar rollers blackout en la minoría de ellas.

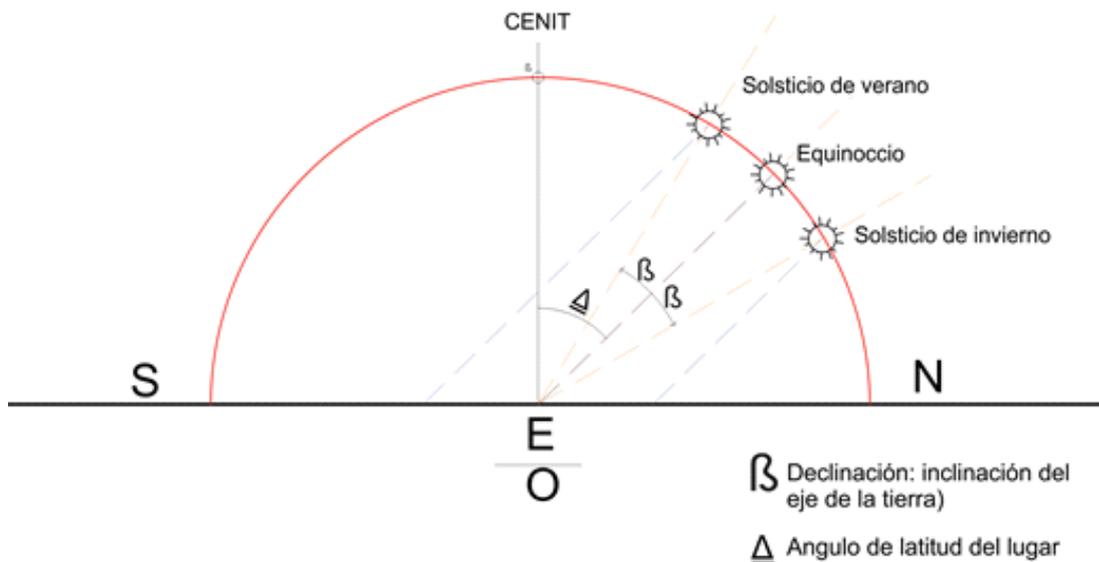
**Figura 19:** Posición del sol con respecto al edificio en estudio.

sobre el edificio en estudio a comienzos de cada estación del año, a la hora del mediodía solar.(momento de mayor altura del sol en relación al horizonte.)

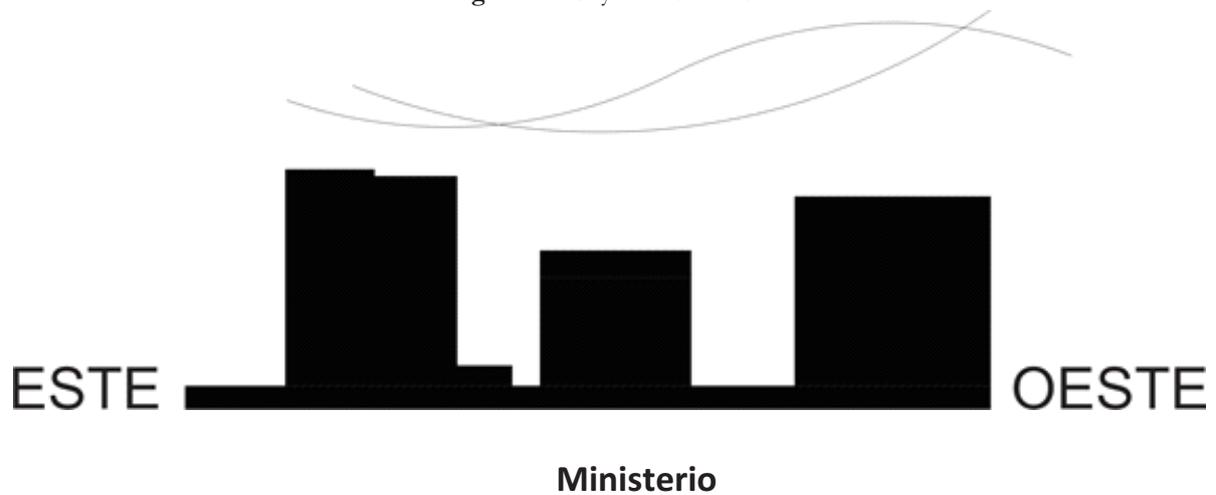
Figura 20: Skyline Este-Oeste

En la dirección del perfil Este-Oeste el edificio se encuentra protegido de los vientos debido al encontrarse en la zona céntrica de la ciudad (alta densidad) con la existencia de edificios de mayor porte en torno a este eje.

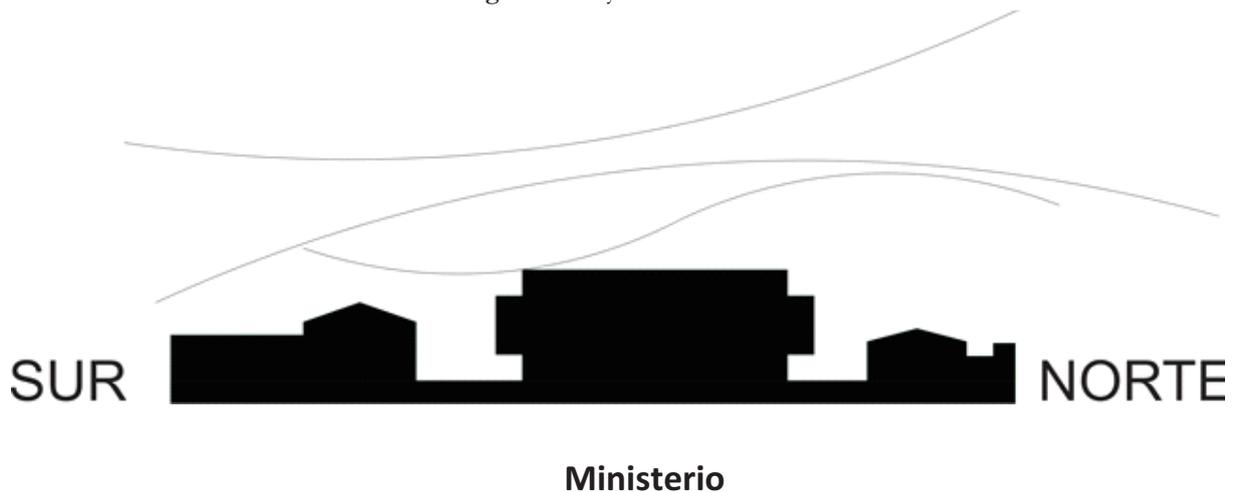
Figura 21. Skyline Sur-Norte

En la dirección del perfil Norte –Sur, se encuentra más desprotegido del viento debido a la presencia de edificios de menor porte en esa dirección. Cabe destacar que los edificios aledaños poseen cubiertas inclinadas, causando grandes reflejos.

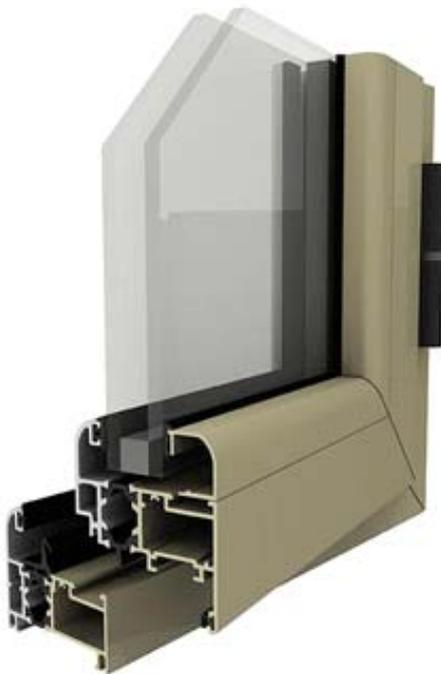
**Figura 24:** Abertura con ruptura de puente termico.

Las opciones de intervención pueden ser complejas y costosas, como el recambio total de cerramiento de piso a techo, con nueva materialización del basamento con materiales con elevado índice de aislación térmica y la colocación de abertura con ruptura de puente térmico y doble vidriado hermético con vidrio exterior de baja emisión (Low – e)

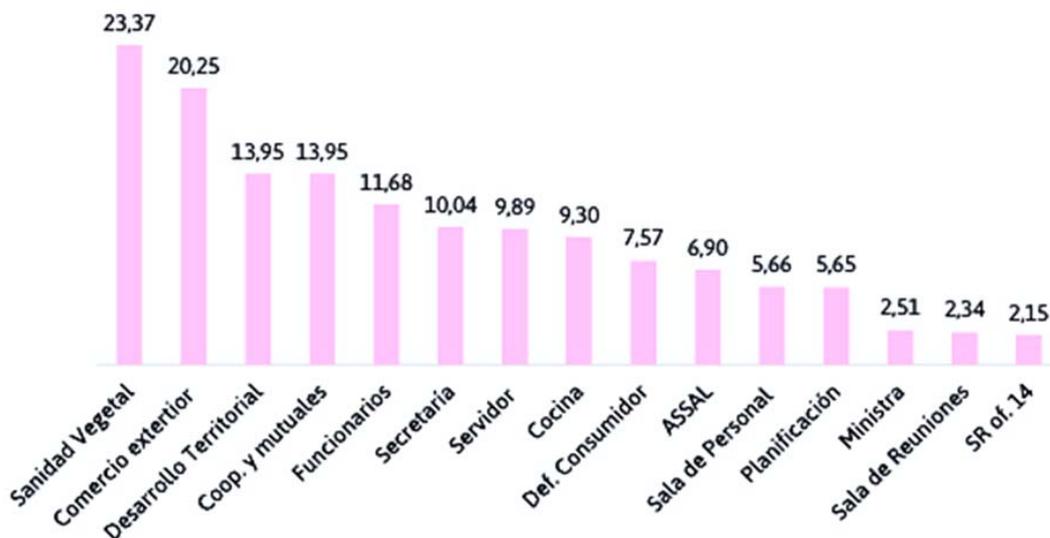
### Potencia por Sector (kW)

En las gráficas siguientes se visualiza que los rubros con mayor potencia instalada corresponden a equipos acondicionadores de aire e iluminación, alcanzando juntos el 78% del total.

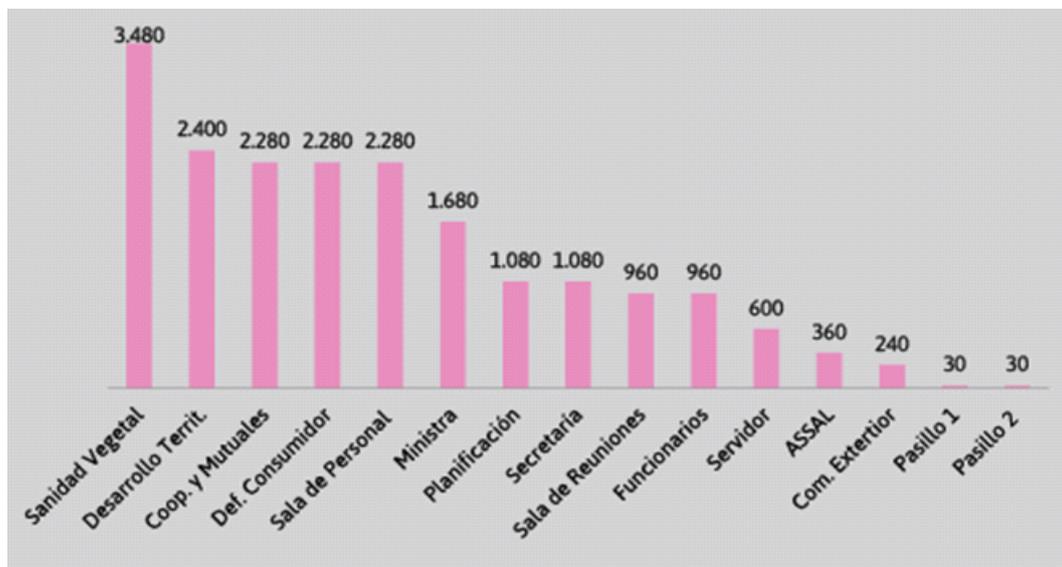
Potencia iluminación (W)

Se observa en la gráfica (Ahorro cambio de Tecnología LED que puede alcanzarse una disminución de consumo de energía de alrededor de dos veces y media mejorando las luminarias y reemplazando las lámparas con tecnología Led.

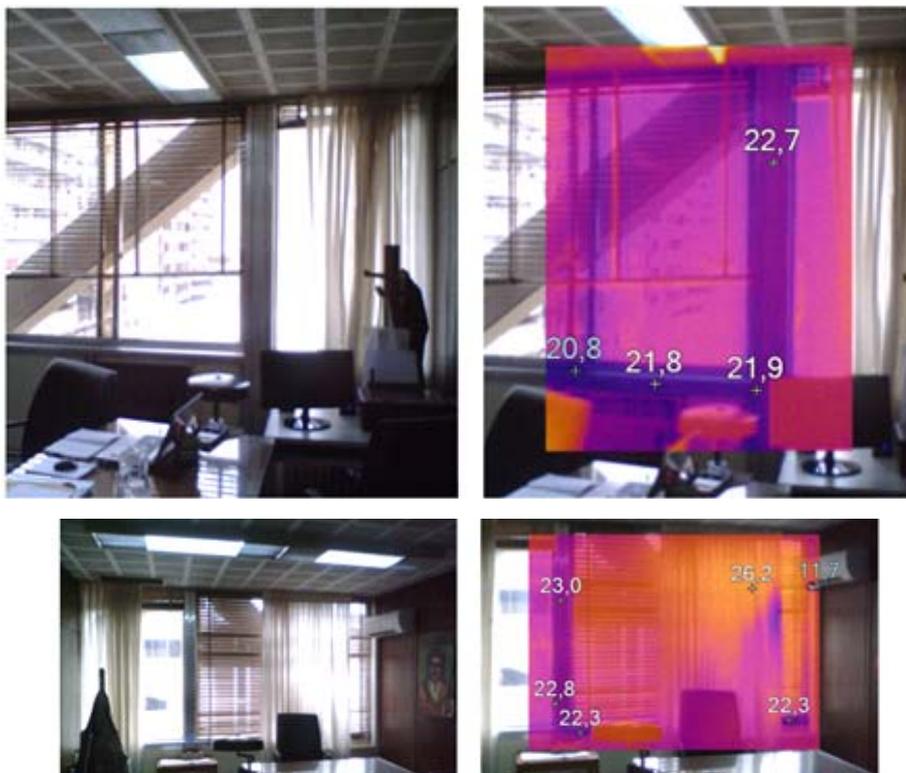
En las termografías anteriores se observa un gradiente térmico elevado en la zona de ventas debido a la radiación solar incidente que eleva la temperatura de los vidrios y al equipo de aire acondicionado que se encuentra encendido.

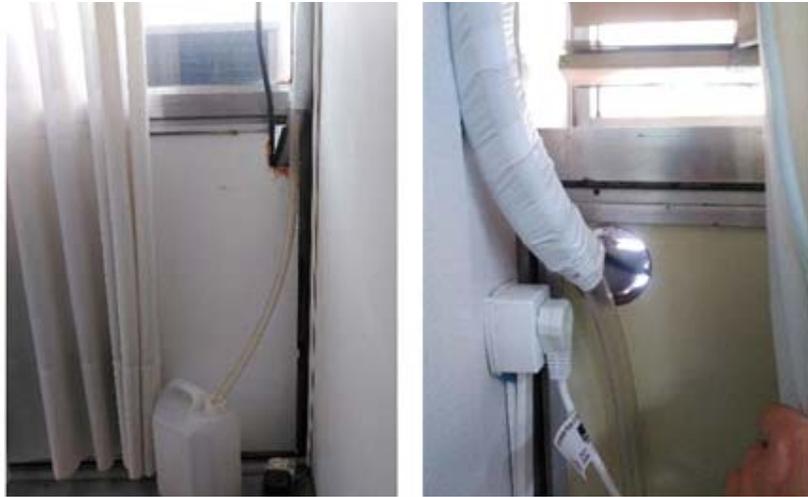
Esta condición provoca un gran flujo térmico en el ventanal reduciendo de forma notoria la eficiencia de la climatización y dificultando el alcance del confort térmico en las oficinas.

Se han observado además orificios abiertos en las conexiones de equipos de aire acondicionado y un importante flujo de aire por los mismos. También se destaca la escasa aislación térmica de los paneles de madera que se encuentran debajo de los ventanales.

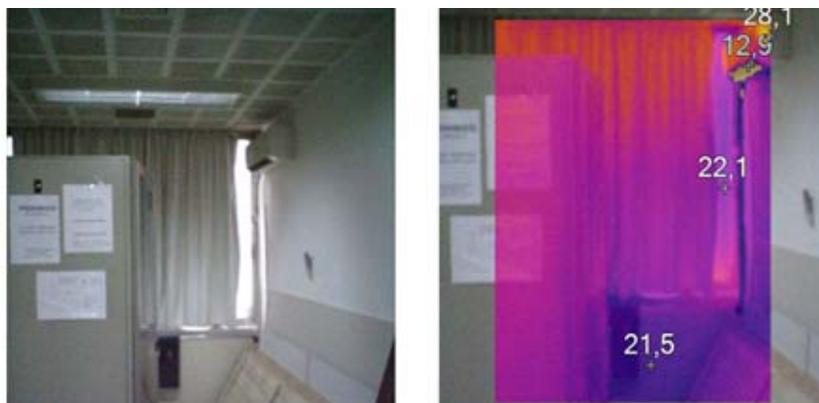
En la imagen se observa que la temperatura no es uniforme en la sala debido a la falta de aislación en los paneles de madera y ventana, produciéndose puentes térmicos que incrementan el consumo del sistema de refrigeración que se encuentra configurado a una temperatura relativamente baja.

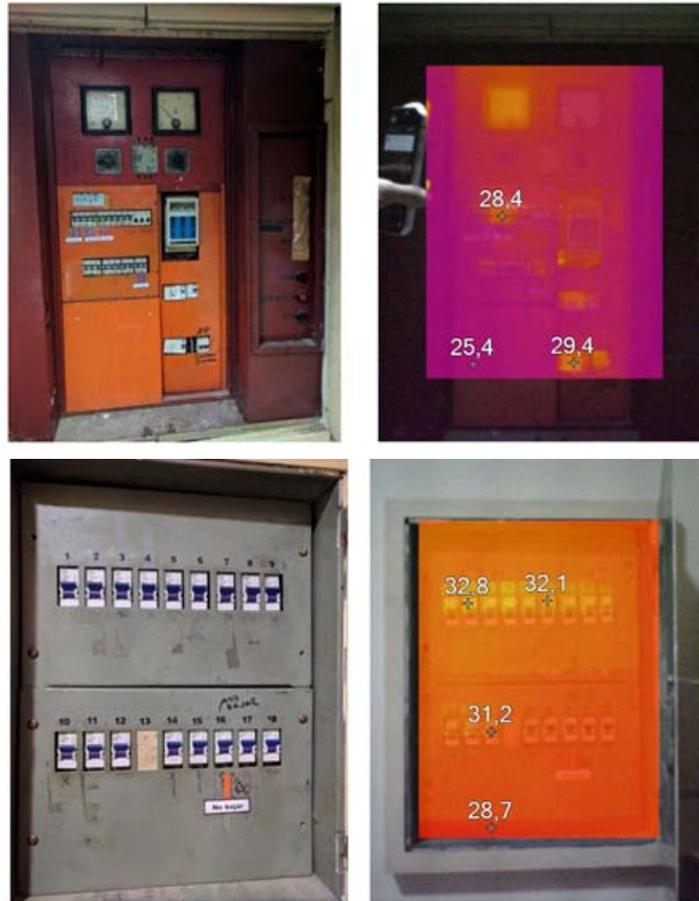
### 2-5-3-3- Tableros eléctricos

Las temperaturas visualizadas en los tableros eléctricos en condición de carga eléctrica moderada se encuentran dentro de los parámetros normales para este tipo de instalaciones y equipamientos. No se han detectado anomalías térmicas ni focos calientes.

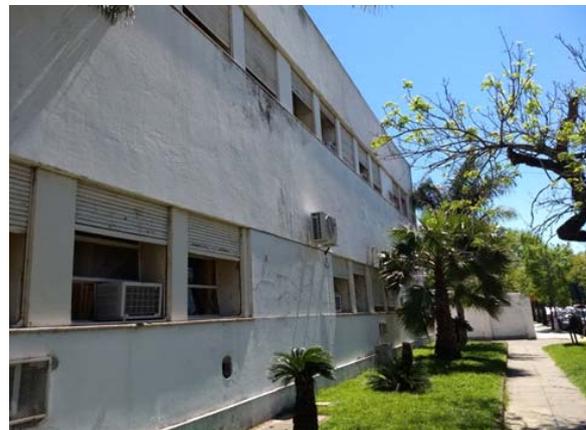
**Figura 24:** Aventanamiento en faja rehundida.

En el ala Este, sobre calle Urquiza, se repite el esquema de ventanas contenidas en un rehundido de fachada, y se cambia dicho esquema en el área de gobierno, siendo la proporción de las ventanas las de un rectángulo ubicado de forma vertical, enmarcados en muros que a manera de costillas se extienden desde el nivel de piso exterior hasta la planta alta.

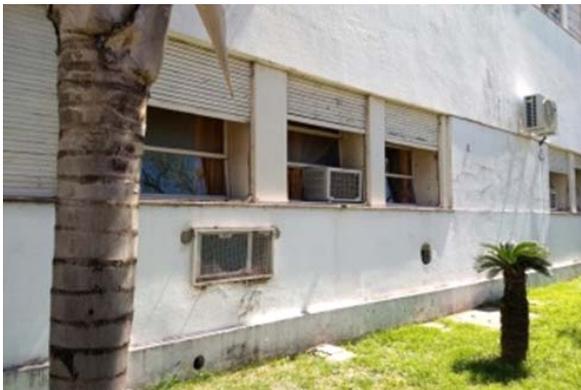
**Figura 26:** Aventanamiento de hierro.

En todas las ventanas de hierro el sistema de apertura es el mismo, de tipo balancín, modificándose según el caso la cantidad y alternancia

de paños fijos y móviles, vidrios translucidos y opacos. En la P.A. del ala Norte las aberturas son de aluminio de variados tamaños y proporciones.

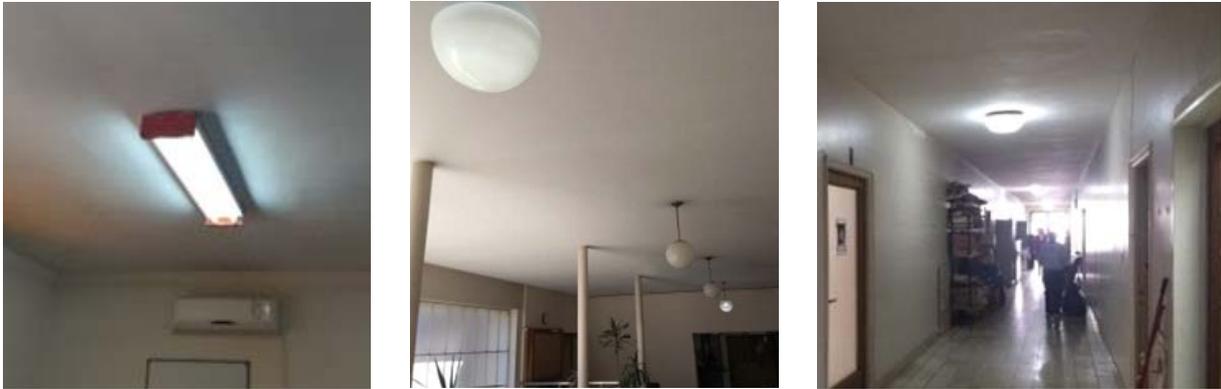
Figura 32, 33 y 34: Cielorraso adherido a la losa

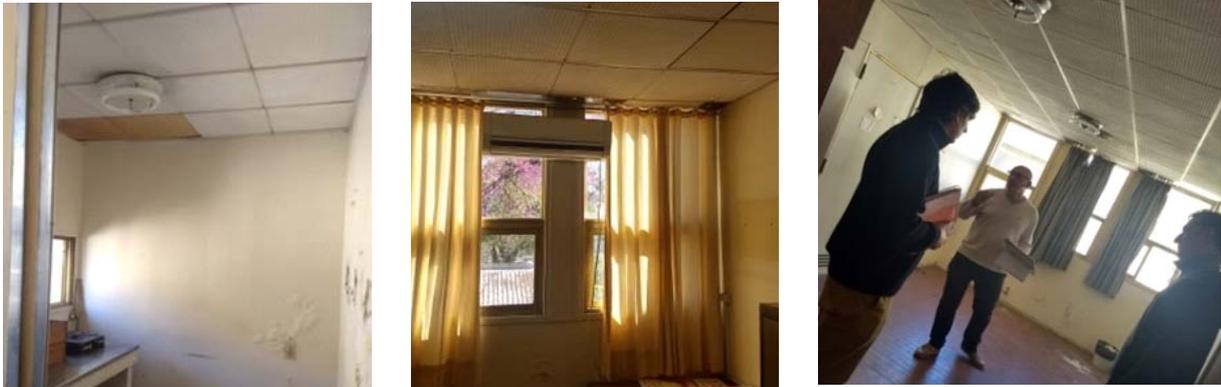
Figura 35, 36 y 37: Cielorraso de placas desmontables de yeso.

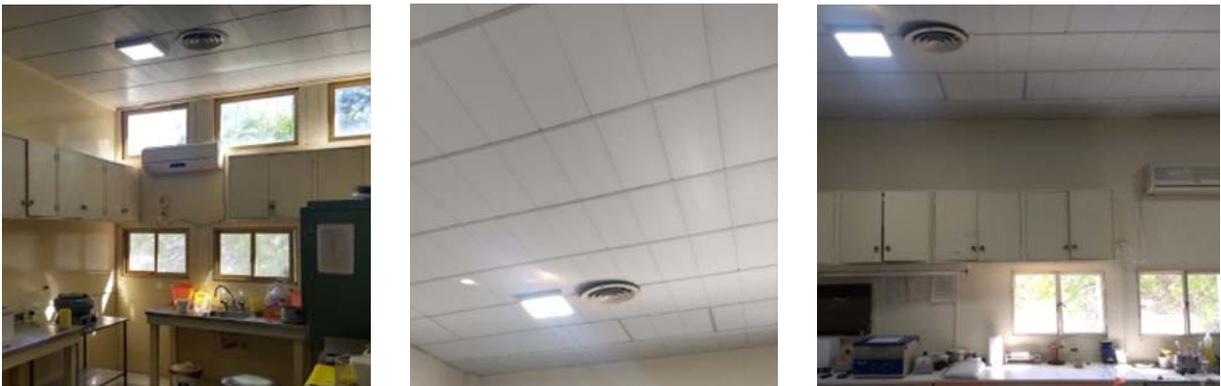
Figura 38, 39 y 40: Cielorraso P.V.C. Laboratorios.

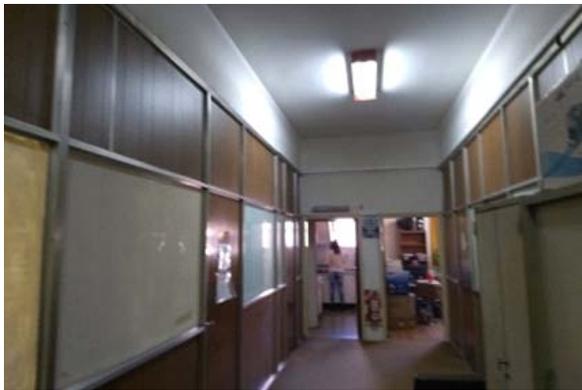
**Figura 41:** Tabiquería en oficinas.

En el ala Sur, se han realizado subdivisiones de tabiquería liviana en aluminio, madera y vidrio en lo que originalmente parece haber sido una planta libre. En el ala Norte, P.A. los divisorios están materializados en placas de roca de yeso, con aberturas de aluminio y madera.

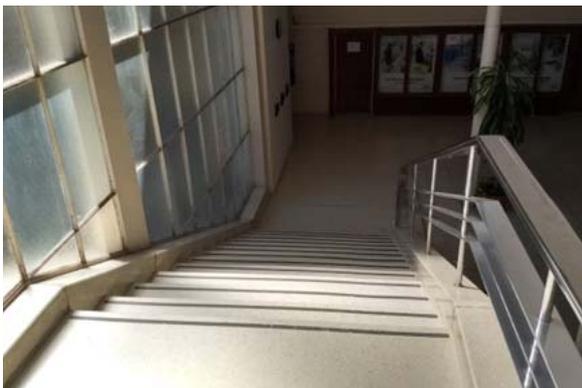
**Figura 45:** Piso original de granito reconstituido.

El piso original es de mosaicos de granito reconstituido pulido de color claro. Algunas oficinas puntuales poseen piso de madera.

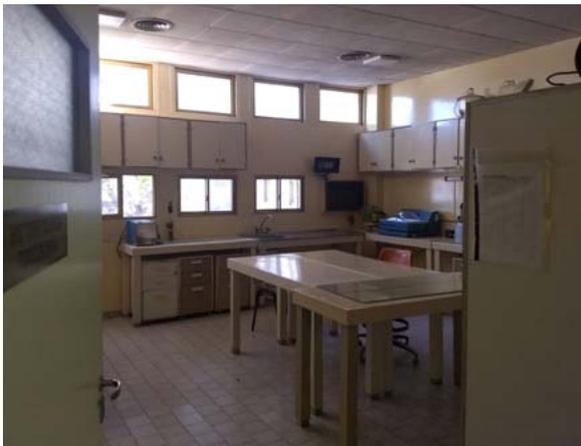
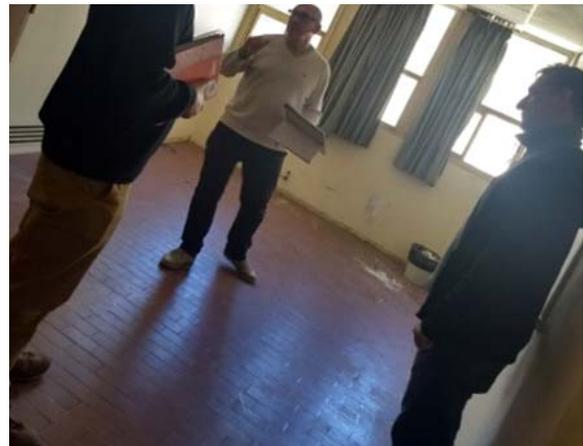
**Figura 49:** Piso de cerámica en Ala Norte P.A.

En área de servicios el solado es de granito reconstituido de menor tamaño color gris y blanco (según sector). El solado en ala Norte P.A. es de cerámica. El sector Oeste del ala sur en P.A. es de alfombra marrón.

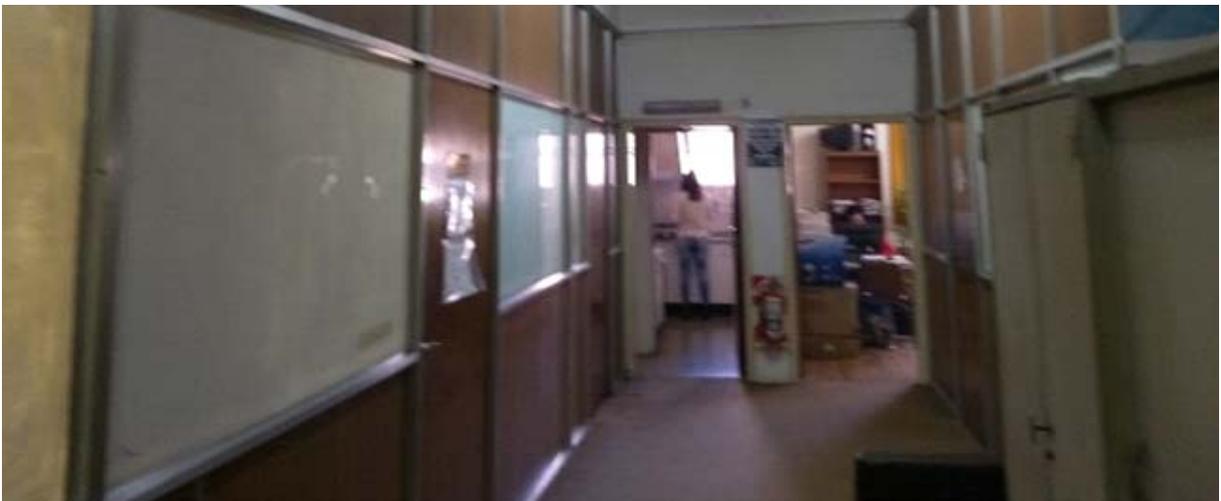
**Figura 45:** Piso de alfombra ala Sur P.A. ( antigua planta libre).

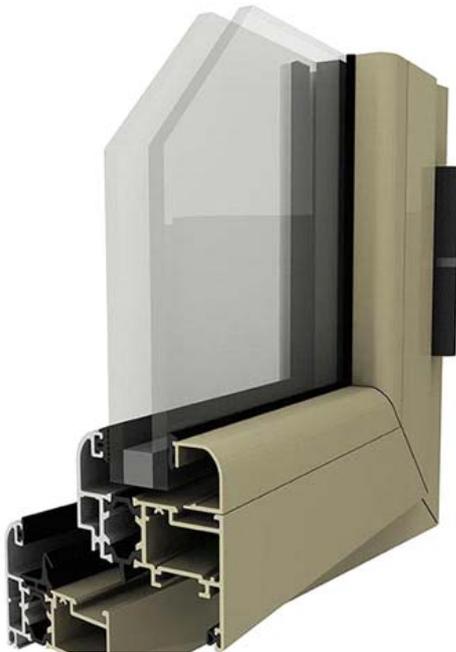
Figura 84: Abertura con ruptura de puente termico.

Beneficios del uso de aberturas con ruptura de puente termico:

- Eliminar la humedad en el interior del perfil que conforma la abertura
- Evitar la condensacion de agua en el interior
- Reducir la transmicion de calor desde el exterior al interior
- Reducir las perdidas energéticas
- Mejorar el confort

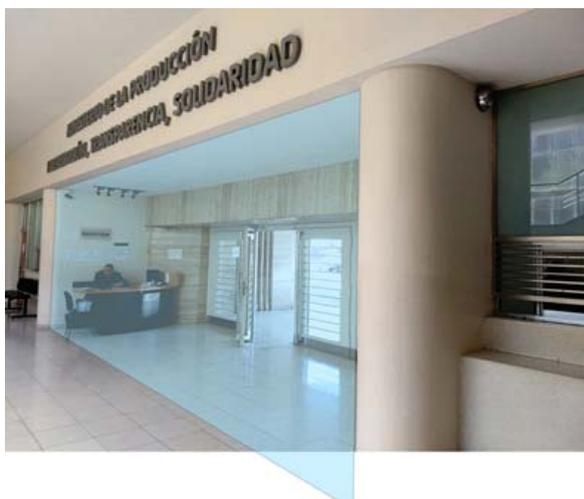
Ubicación de segunda abertura en ingreso (fuelle).

La puerta de ingreso y sus laterales, como se dijo en el análisis, son parte indispensable del lenguaje de este edificio de gran valor patrimonial, debiendo mantenerse exactamente como se encuentra. Para evitar las grandes pérdidas e infiltraciones que presenta, proponemos implementar una segunda abertura completamente vidriada ubicada en la línea interior del cielorraso sobre el acceso con puertas corredizas de apertura automática, para generar un “fuelle” entre interior y exterior.

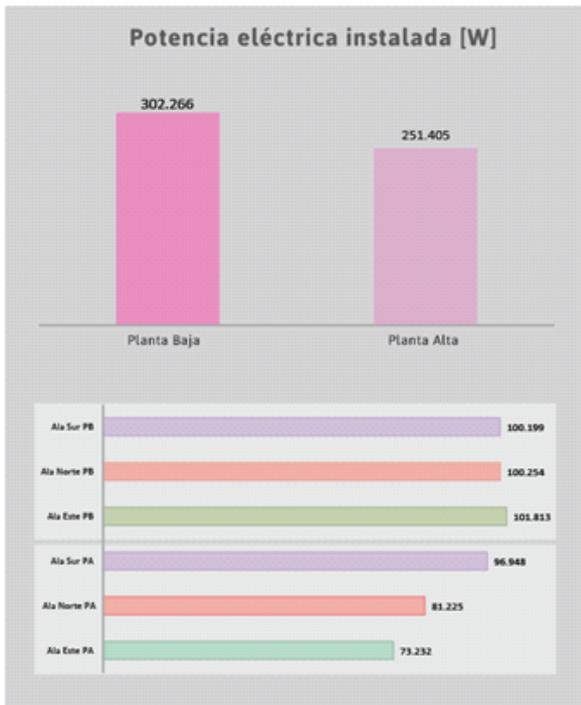
Para ejecutar éste trabajo los técnicos realizaron un proceso de auditoría, revisando oficina por oficina y cada artefacto con sus características energéticas, así se logra obtener un censo de cargas, y estimando su consumo energético, obtener cuales de ellas son las de mayor impacto.

La potencia instalada en cada área posee una tendencia equilibrada, de todos modos se distinguen los siguientes sectores con mayor potencia eléctrica instalada: todos los sectores de Planta Baja y Ala Sur Planta Alta.

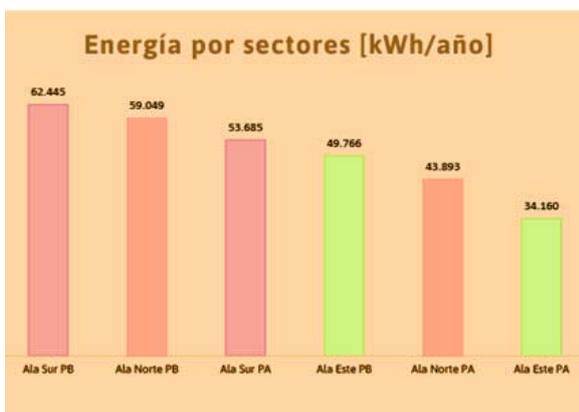
Al analizar la energía consumida por tipo de artefacto se visualiza que casi la mitad del total (aprox. 46%) corresponde a calefacción y un cuarto (aprox. 24%) a equipos eléctricos.

Por lo tanto, deberán orientarse las medidas de eficiencia energética en primera instancia en los rubros mencionados. Posteriormente se analizan de forma desglosada los consumos de los equipos eléctricos.

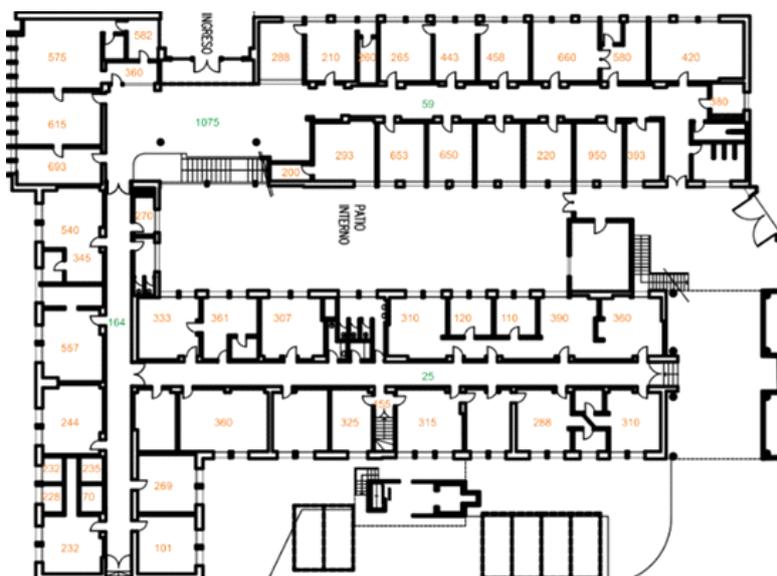
Figura 3: Promedios de luminancia sobre el plano de trabajo por área individual Planta Baja.

A continuación se detallan los promedios de luminancia sobre el plano de trabajo por área individual en cada planta del edificio:

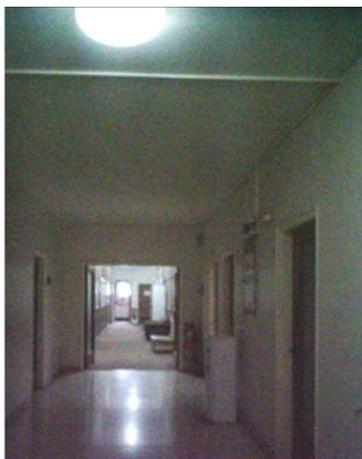
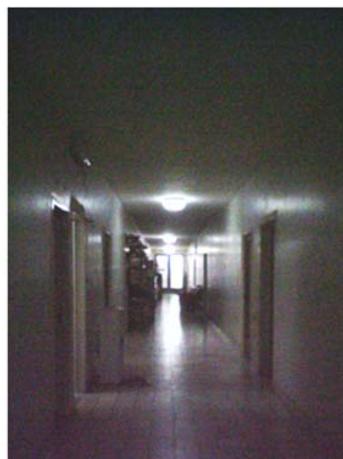
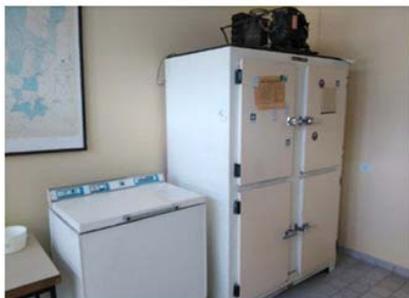
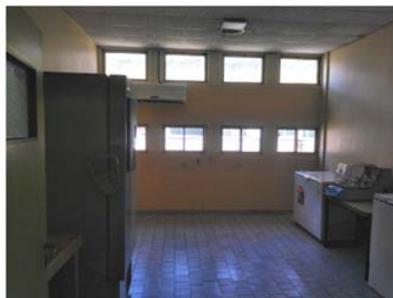
Se ha encontrado que muchas luminarias (artefactos) se encuentran en mal estado, lo que provoca una reducción en la radiación lumínica al

También se relevó que entre el 15% y 20% de los tubos fluorescentes convencionales se encontraban quemados o en situación de falla.

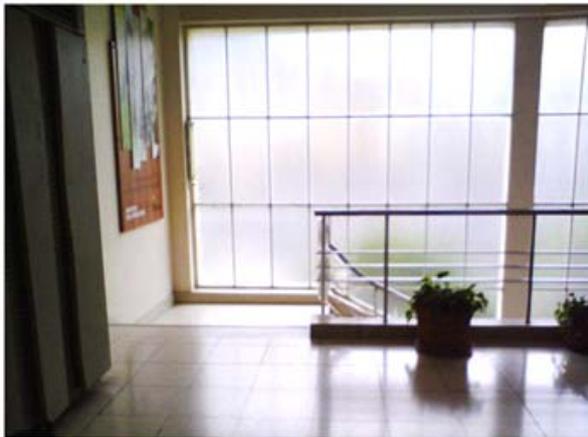
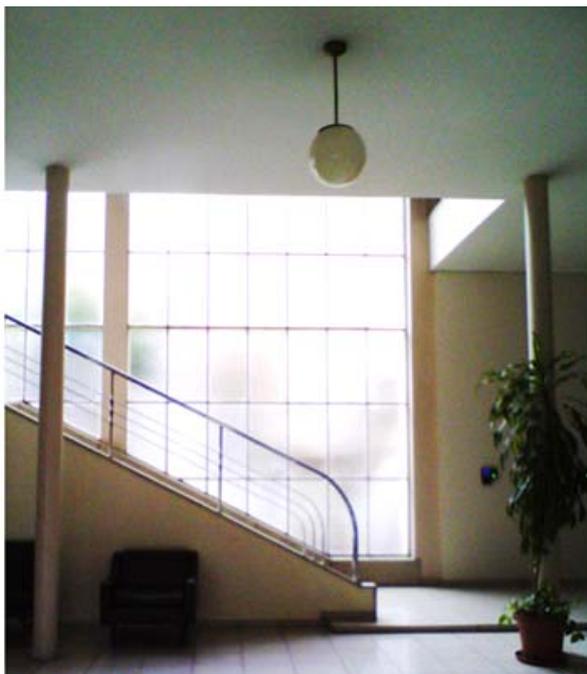
#### 2-5-3-1 Ventanas

En las imágenes anteriores se observa una transmitancia térmica elevada fundamentalmente en los vidrios simples y marcos metáli-

cos del ventanal principal con orientación norte ubicado en el hall de entrada del edificio.

- La aberturas, debido a su año de construcción, no cuentan con ruptura de puente térmico, doble vidriado hermético, ni tratamientos de vidrios en superficie, corroborándose las pérdidas y ganancias por los marcos y vidrios respectivos en las imágenes termograficas que acompañan este estudio ( punto 2-5-3-1)

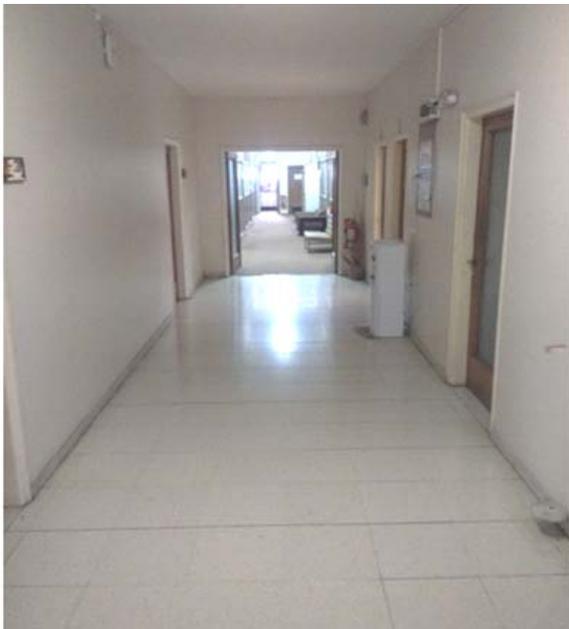
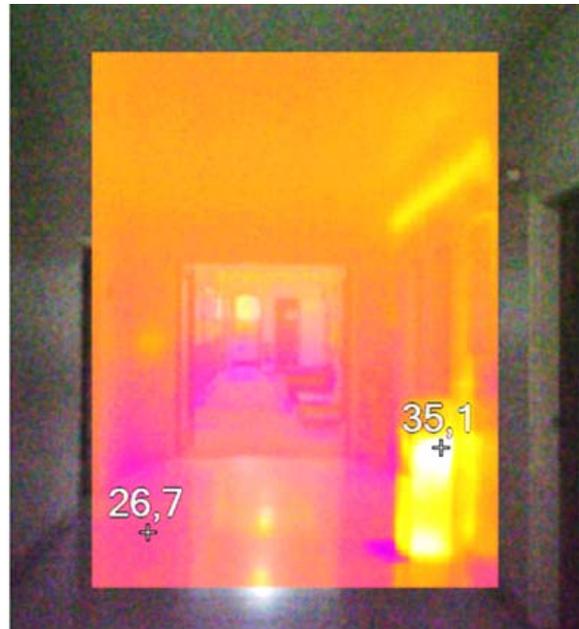
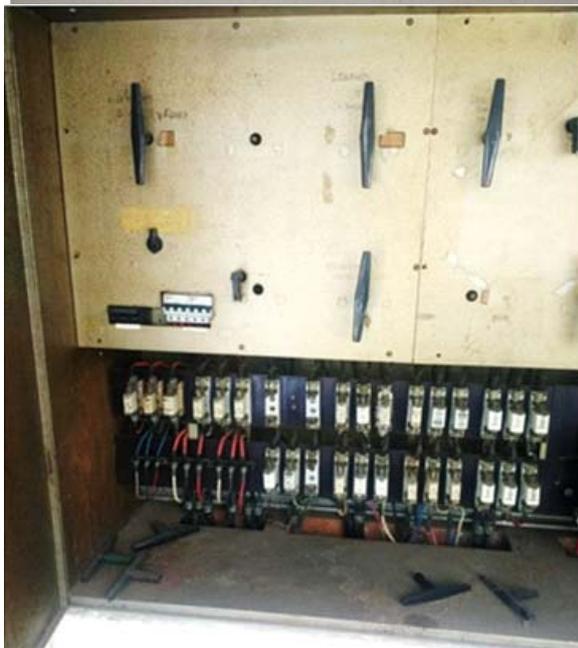
Se observa que los calentadores (dispenser) de agua Fría/Caliente ubicados en los pasillos se encuentran con deficiente aislación térmica, generando un consumo energético permanente que es irradiado en el ambiente. Este fenómeno de pérdida de calor incrementa la energía térmica en el ambiente, incrementando el trabajo que deben realizar los sistemas de refrigeración por aire acondicionado.

Éste fenómeno de disipación de energía térmica se produce durante las horas en que los equipos se encuentran conectados.

Una manera de disminuir este efecto es con la implementación de un reloj de encendido horario (timer) que controle la banda horaria en la que el equipo se encuentra encendido.
