# Estudio de eficiencia energética en edificios gubernamentales

Ministerio de la Producción  
Gobierno de Santa Fe  
Sede Santa Fe - Sede Rosario

MAYO 2019

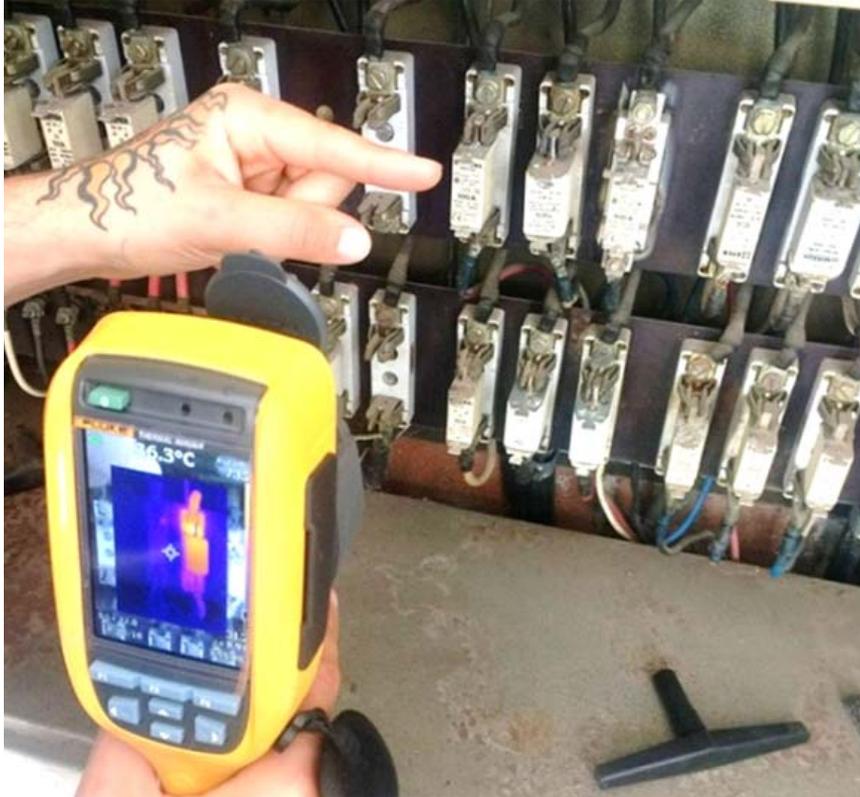
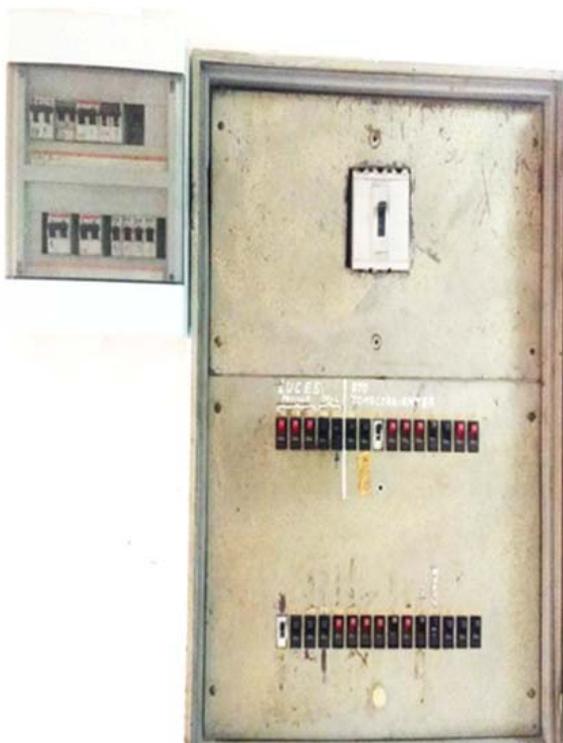
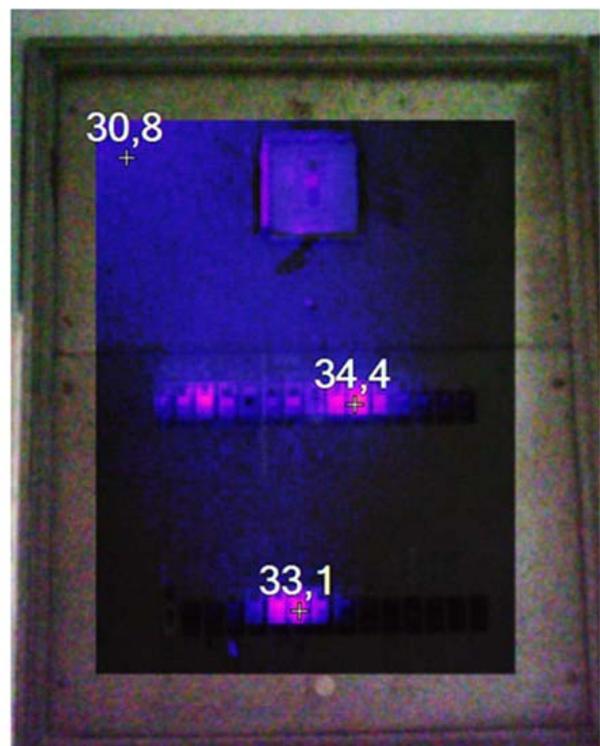
### 2-5-3-3 Tableros eléctricos

En las figuras precedentes se visualizaron puntos calientes en el tablero general provenientes de fusibles NH sobrecargados o con fallas internas.

si la anomalía térmica se debe a una sobrecarga del conductor (o desbalance de fase), o bien si es debido a una actuación defectuosa del fusible en alguna ocasional sobrecarga del sistema, lo que requeriría del recambio del mismo por una unidad nueva.

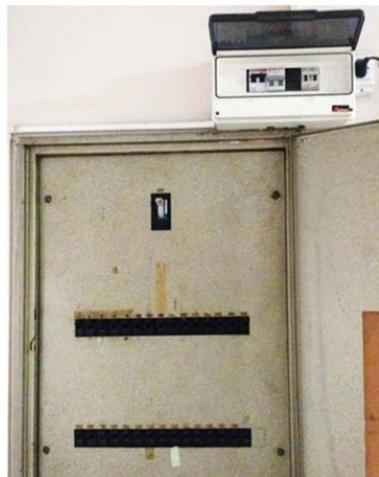
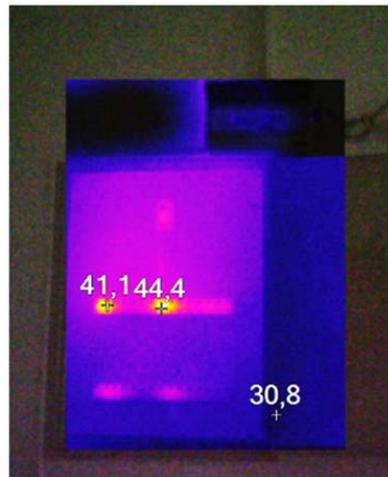
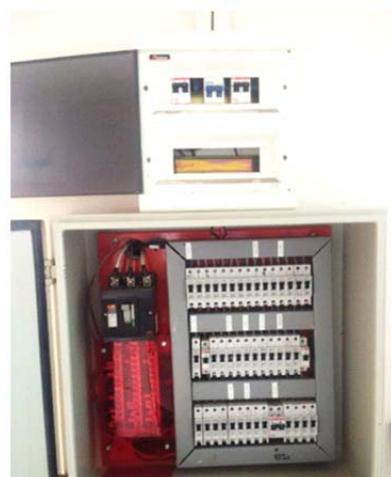
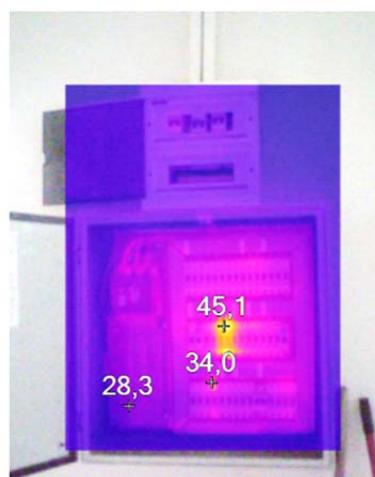
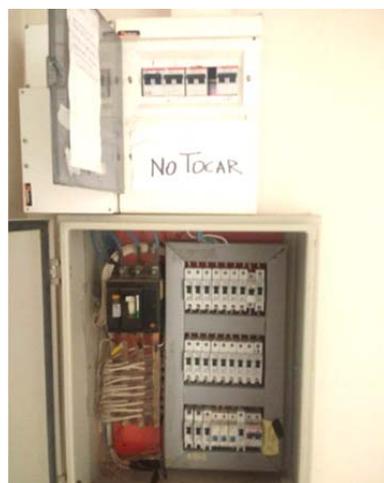
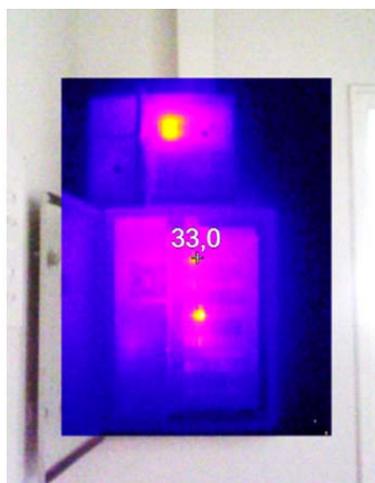
Las temperaturas visualizadas en los tableros eléctricos seccionales en condición de carga eléctrica moderada se encuentran dentro de los parámetros normales de operación para este tipo de instalaciones y equipamientos.
