CONTAMINACIÓN DEL AGUA EN LA PLANTA LAS PAVAS

Origen y lecciones aprendidas de la crisis hídrica
en el Área Metropolitana de San Salvador

Maritza Erazo
Noviembre 2020

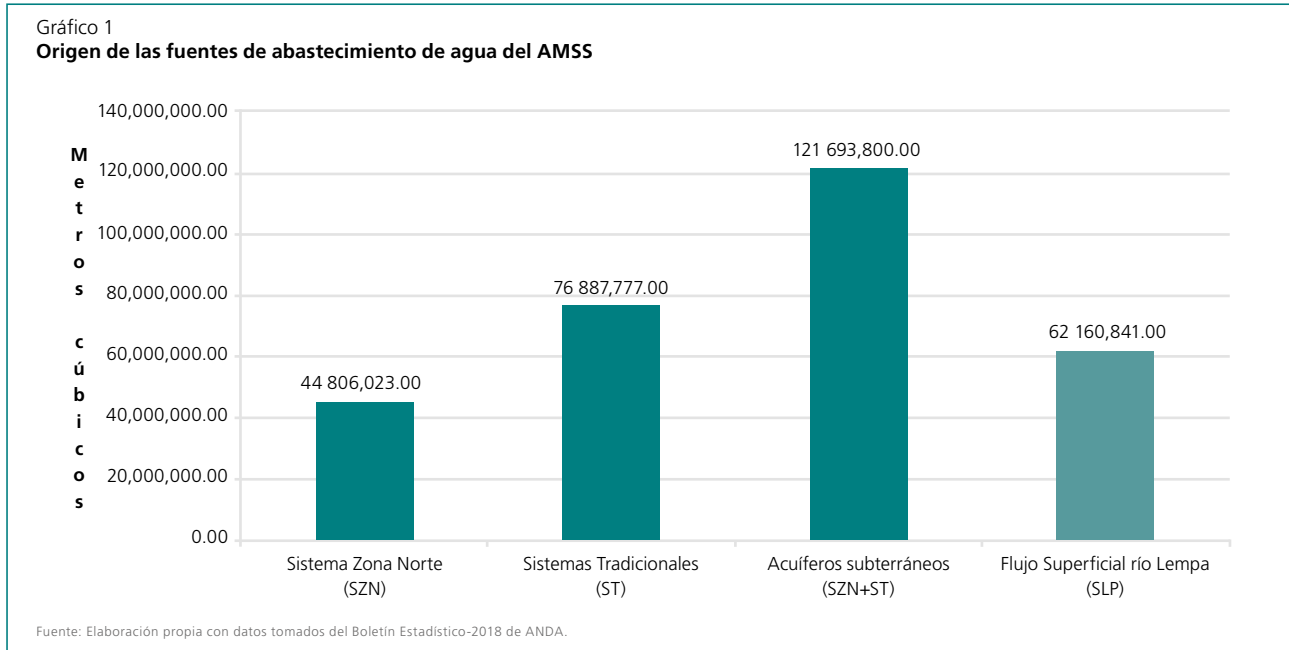
Tradicionales aprovechan el acuífero de San Salvador (Barry, 1994). En el 2018, los dos acuíferos suministraron un volumen de 121 693,800 m³, lo cual representa el 66% del agua potable del AMSS (Gráfico 1).

El flujo superficial del río Lempa constituye la segunda fuente de provisión de agua más importante para el AMSS, después del acuífero de San Salvador (Gráfico 1). Su potabilización se realiza a través de un proceso fisicoquímico que comprende varias etapas desde que es tomada del río en la bocatoma¹⁰ hasta que es desinfectada y bombeada para su distribución a través de la red de acueductos.

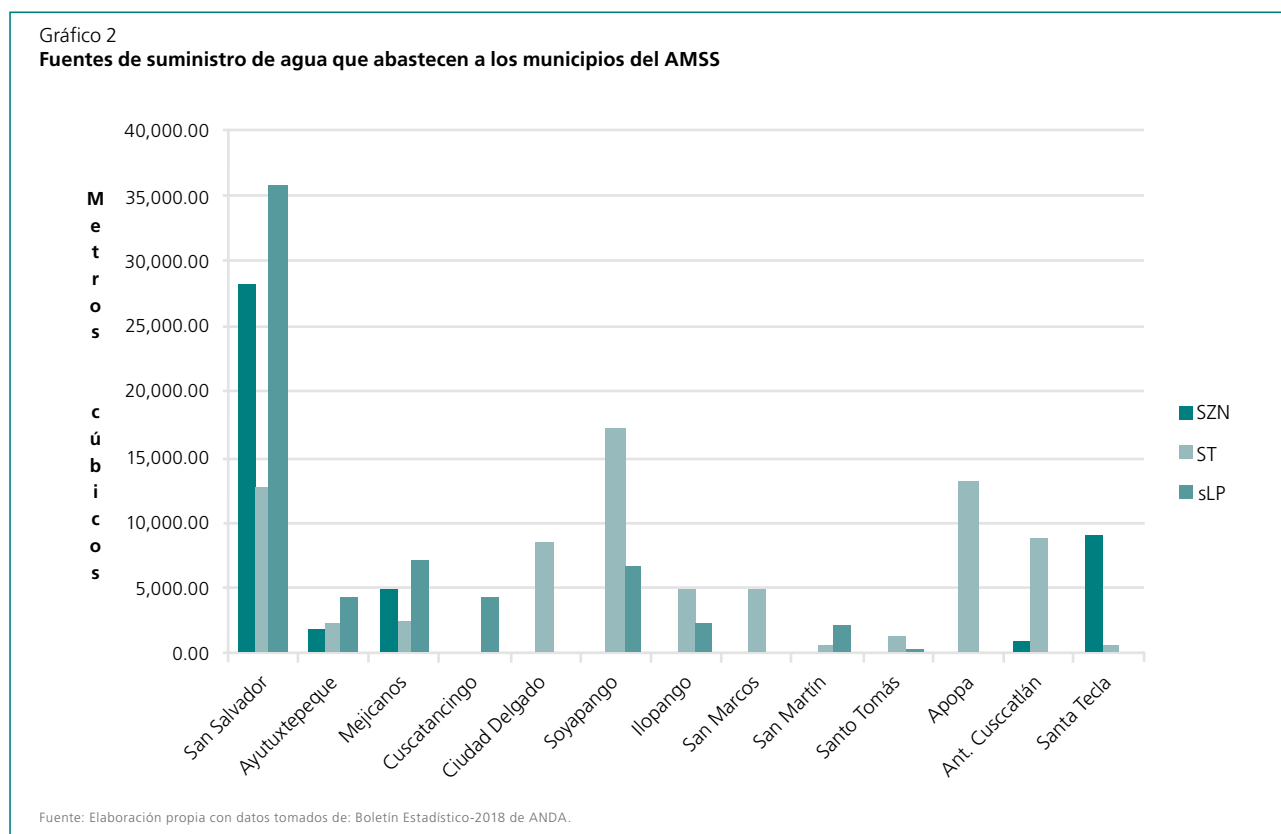
En 2018, la planta potabilizadora produjo un volumen de agua de 62, 160,841 m³, representando el 34% del suministro de agua del Área Metropolitana de San Salvador. De los catorce municipios que comprenden el AMSS, ocho de ellos son abastecidos en parte por Las Pavas, de los cuales San Salvador es el que más dependencia tiene de este sistema y Santo Tomás el que menos agua recibe de esta fuente (Gráfico 2).

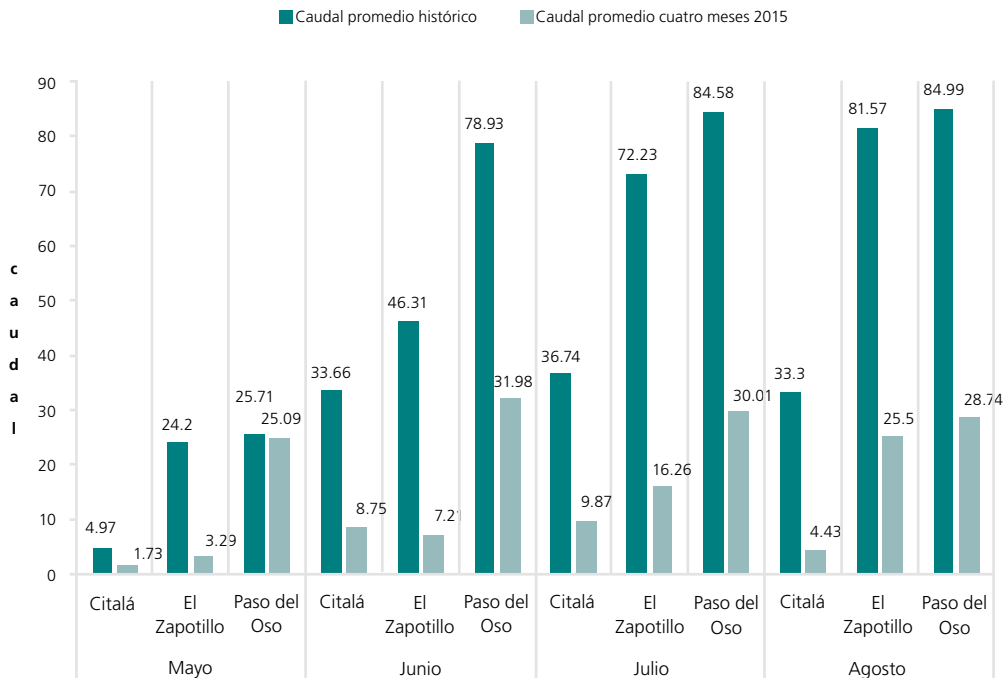
Gáfico 3

Por otra parte, los impactos de las últimas sequías en los caudales de los ríos fueron muy severos. Durante cuatro años consecutivos (2012, 2013, 2014 y 2015), el país experimentó sequías meteorológicas fuertes (MARN, 2016) Según los registros de las estaciones de la red hidrométrica nacional, en el 2015, la reducción de caudales registrados, respecto al promedio histórico en los ríos, es alarmante. Para el caso del río Lempa, la disminución en su cauce principal rondó entre el 60 y 87 por ciento en los meses de junio a agosto con relación a los promedios históricos en las estaciones que se encuentran antes de la bocatoma de la Planta Las Pavas (Gráfico 3).

Comparación de caudales promedio históricos (m³/s) del río Lempa con los promedios de cuatro meses del 2015.

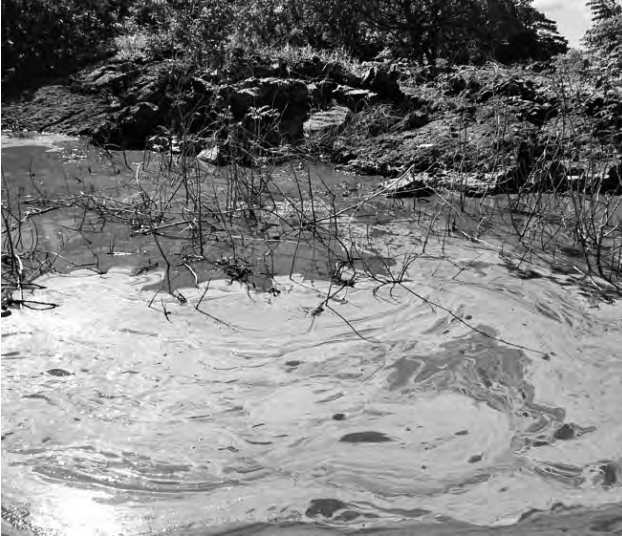
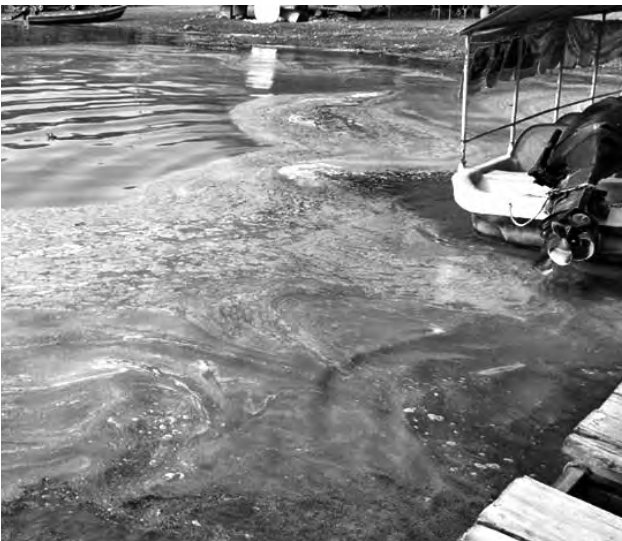
Figura 1

Imágenes de floramientos algales y de cianobacterias en el lago de Güija, en donde se observa la capa de espuma blanca y una gruesa nata verde gelatinosa.

La frecuencia de las floraciones de cianobacterias en el lago de Güija es solo una señal de un problema mucho mayor que refleja un desbalance en el equilibrio natural del sistema acuático originado por un aporte excesivo de nutrientes provenientes de prácticas agrícolas intensivas, por vertidos de aguas residuales y por el uso de fosfatos en detergentes, eventos agravados por el cambio climático que calienta las aguas creando un ambiente propicio para su reproducción masiva (Miguez, 2016). De acuerdo con la Fundación Enrique Figueroa una de las mayores fuentes de aporte de fertilizantes al lago son las más de 600 manzanas de meloneras que se encuentran colindantes al espejo de agua en territorio guatemalteco. El cultivo de melón requiere de grandes cantidades de Nitrógeno y Fósforo para su producción, nutrientes esenciales para la proliferación de las cianobacterias.

También el MARN (2015) reconoce que el lago de Güija recibe grandes cantidades de sedimentos a través de las desembocaduras de los ríos Angue y Ostúa. Esto es el reflejo del mal manejo de las cuencas hidrográficas que incrementan los índices de erosión del suelo, aportando altas cargas de nutrientes y otros contaminantes; lo anterior, aunado a las otras fuentes de contaminación como la producción de tilapia, entre otras. Estos factores han permitido que el lago presente permanentemente una coloración de tonalidad verde debido, según las personas investigadoras del MARN, a la presencia de algas verde azules (cianobacterias) en este cuerpo de agua que se encuentra en un franco proceso de eutrofización³⁰, donde estos organismos encuentran un caldo de cultivo perfecto para su reproducción.
